PLANTA CND

REUNION DE EMPRESAS CONTRATISTAS

06 Noviembre 2024

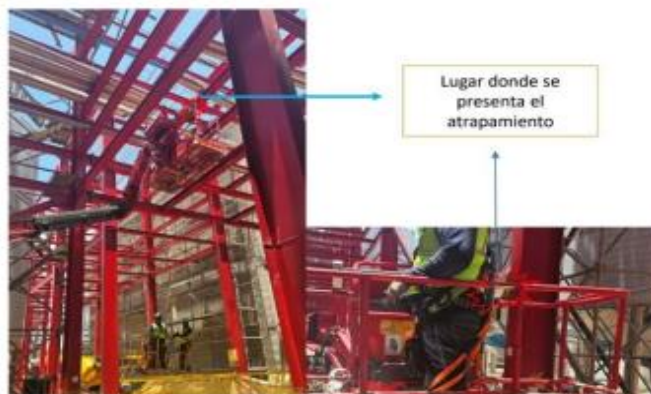
SAFETY ALERT

Siendo las 11 am aprox, dos trabajadores de la firma Meura—Chinchilla , se encontraban realizando el desmote de tubería en pipe rack sobre manlift de la empresa. En ese momento la canasta del manlift se desplaza hacia abajo, generando choque con piperack el cual genera en uno colaborador atrapamiento de su mano derecha entre la canasta y el piperack.

Persona/comportamiento	Organización/Método	Organización/Método	Organización/Método
Contexto		El operador desconoce factores operativos propios del equipo.	Desviaciones en el análisis de riesgo y permisos de trabajo.	Ausencia de controles operacionales en el territorio.	Baja adherencia a las rutinas de monitoreo.
CAUSAS		No se contaba con un entrenamiento específico para la operación del manlift.	El liderazgo permitió que la actividad se ejecutara sin estar identificada y analizada.	no fue efectiva la organización del área por parte de los líderes y el equipo ejecutante.	Los líderes y dueños de territorio no cumplen las rutinas de monitoreo..
ACCIONES	Planta	<ol style="list-style-type: none"> Solicitar y validar competencias específicas de acuerdo con la referencia del manlift antes de ingresar a operación. Reentrenar a operadores existentes en el proyecto con experto técnico para equipos de elevación. Correr DTO a operadores de grúa y equipos de elevación existentes en el proyecto con experto técnico. 	<ol style="list-style-type: none"> Aplicar gestión de consecuencias por incumplimiento a regla de oro(No cumplimiento a las instrucciones definidas en la DM y permiso de trabajo). Asegurar que los equipos manlift cuenten con lugares seguros para posicionamiento de las manos. Reentrenar en permisos de trabajo para propios y contratistas. Tener una lista de personas aprobadas para liberar permisos de trabajo por especialidad. 	<ol style="list-style-type: none"> Construir declaraciones de método específicas para la ejecución de actividades, validando estados de territorios en sitio. Formar al equipo de liderazgo en entrenamientos específicos (alturas, caliente, eléctrico, etc). 	<ol style="list-style-type: none"> Aplicar administración de consecuencias al supervisor SST por no cumplimiento repetitivo de rutinas de monitoreo. Realizar seguimiento diario al cumplimiento de rutina y calidad del monitoreo por parte de propios y contratistas.

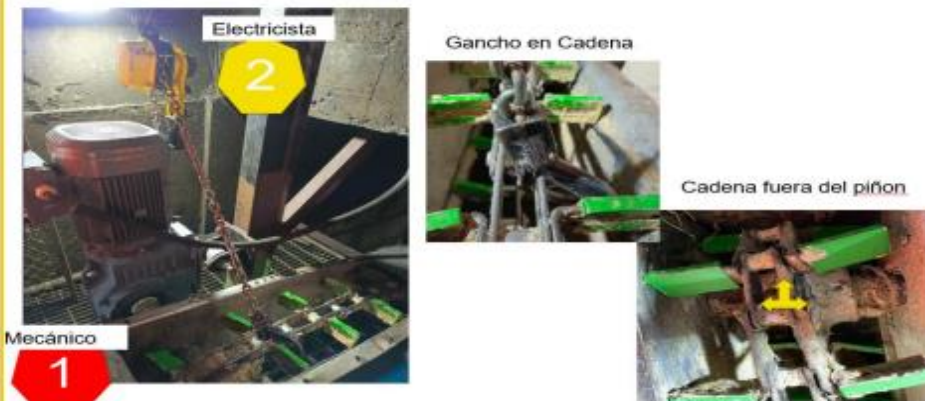
SAFETY ALERT

Alrededor de las 4 am al estar atendiendo falla en el transportador de malta verde TC21 relacionada con el descarrilamiento de la cadena de transporte, el mecánico y eléctrico de turno, intentan posicionarla con una barra pero no es posible, por tanto, usan una diferencial la cual se instaló en el punto de anclaje del cabezal del redler, después de 3 intentos fallidos de posicionar la cadena y volver a salirse, en el cuarto intento al estar realizando la tensión del diferencial, el gancho se suelta y golpea la boca en la región del labio inferior derecho del mecánico.

Comportamiento	Organización/Método	Equipo
Contexto		Análisis de Riesgos inadecuado para actividad no rutinaria,	No se cumple lineamiento para administración y control de herramientas para mantenimiento	Falla en el transportador de malta verde TC21 relacionada con el descarrilamiento de la cadena de transporte
CAUSAS		<ol style="list-style-type: none"> No se realizó declaración de método, No se realizó certificado de apoyo para izaje, No se corrió lista de chequeo del equipo Baja adherencia a reportes de reglas de oro por equipo de liderazgo 	<ol style="list-style-type: none"> No se realiza check preoperacional para uso de diferenciales manuales que cubran fallas en las actividades de posicionamiento de cadenas no rutinaria SWI incompleta 	<ol style="list-style-type: none"> No existe una actividad de reajuste y verificación de alineación del piñon y cadenas en el plan de mantenimiento 82132 del TC21 Diseño del ajuste y sistema de sujeción del piñon - eje no adecuado/ Diseño espesores transportadores.

ACCIONES	Planta	<ol style="list-style-type: none"> Re-entrenamiento en Análisis de riesgos, permisos de trabajo Finalizar capacitación de safetogther Realizar acompañamiento por líderes de departamento de acuerdo al cronograma de monitoreo cruzado usando las guías de monitoreo. Realizar seguimiento a reglas de oro en planeación 	<ol style="list-style-type: none"> Complementar SWI para uso de Herramientas para manejo de cargas Implementar check pre-operativo para uso de equipos de izaje Socializar reglamento MAZ-MTO-ZON-SPA-0051 	<ol style="list-style-type: none"> Cambio de Ingeniería y actualizar BOM del equipo para un nuevo piñon con ajuste requerido Cambio de Ingeniería y realizar plan de recambio de cabezales motrices en transportadores de cadena de Malta Verde Actualizar plan de mantenimiento PM82132

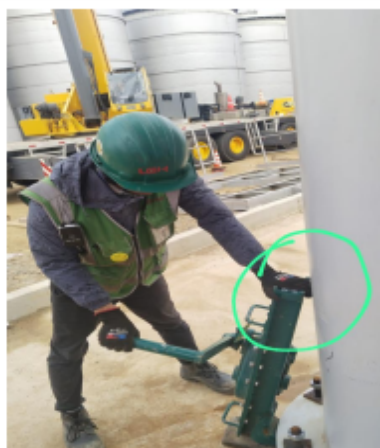
Siendo las 13:30Hrs del día 27 mayo del 2024 en el área de CCTs, el colaborador de la compañía Lehui se encontraba realizando la nivelación fina de tanque fermentador. Para esta actividad utilizaba un gato mecánico que ejerce presión sobre la pata del tanque para levantarlo, este se sale impulsándose hacia delante, lo que genera atrapamiento de su mano derecha entre la parte superior del gato mecánico y la base del tanque.

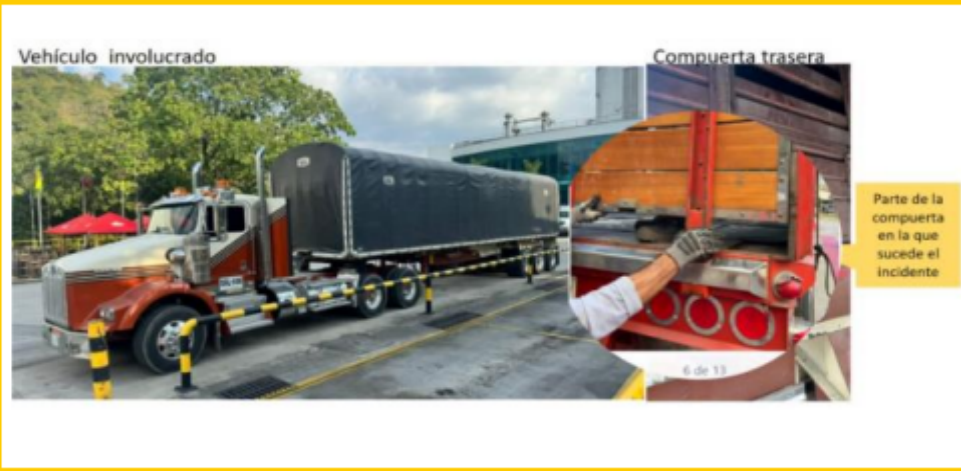
El día 22 de enero siendo aproximadamente las 16:20 se encontraban los operarios de materias primas del operador logístico LIS: Carlos Daniel Sepúlveda y Albeiro Guerra finalizando operación de descargue de vehículo tipo estaca placas SXL698 empresa TEV, cargado con malta a granel.

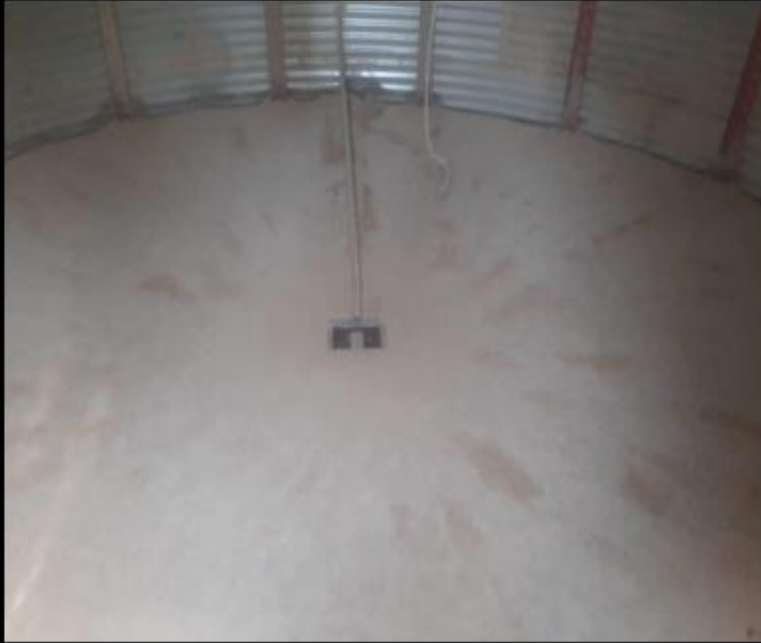
(Silo 7, 8, 9, 10 and 11) 5 Silos with this design.
Still requires manual evacuation

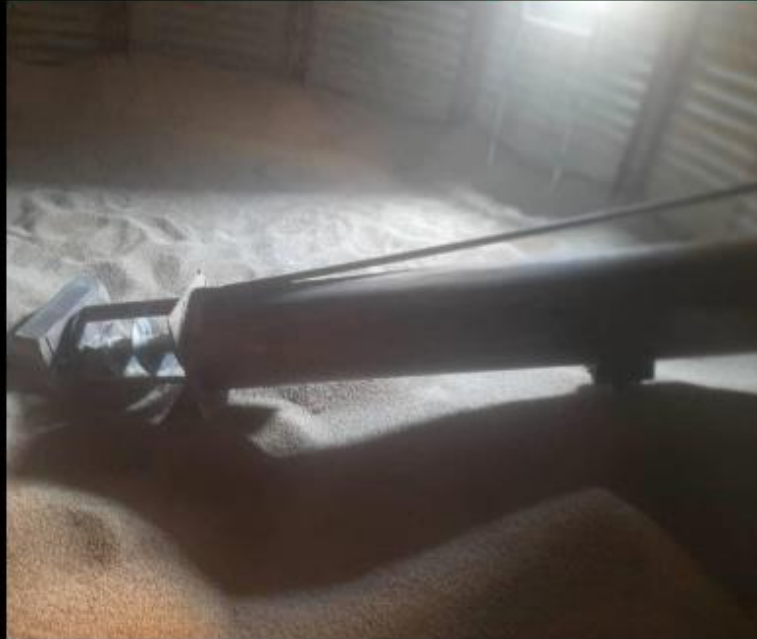
(4, 5 and 6) 3 Silos with this design.
(Incident Conveyor)

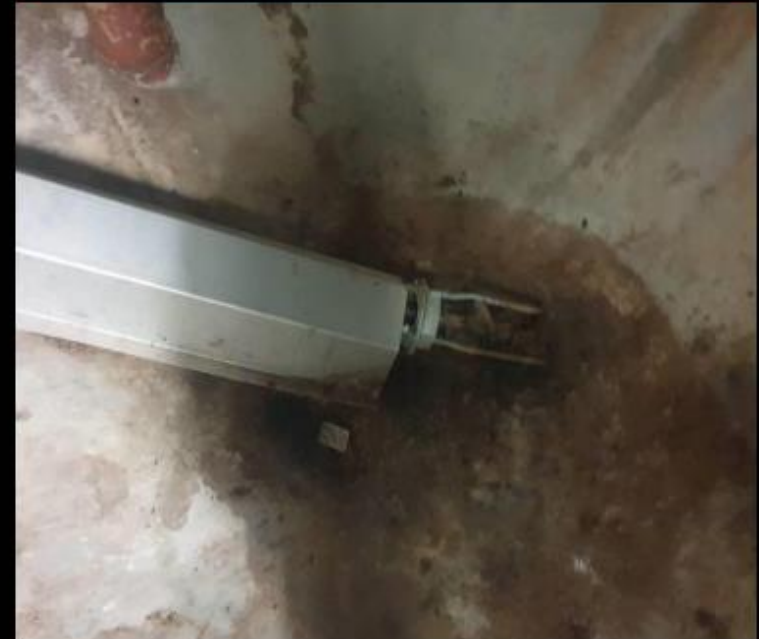
(1,2 and 3) 3 Silos with this design, but not in use

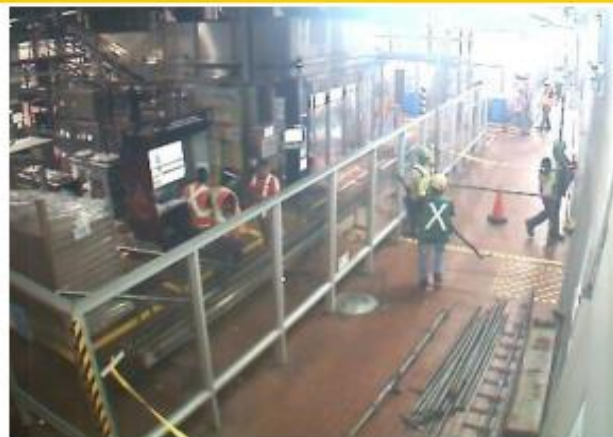
Cervecería La Constancia reporta un accidente TRI ocurrido en el área de envasado.

Durante el corte de pernos, la amoladora retrocedió, el operador perdió el control debajo de la máquina y la amoladora cortó la parte externa de la mano derecha del operador

Lesión: corte en la mano que requirió cirugía

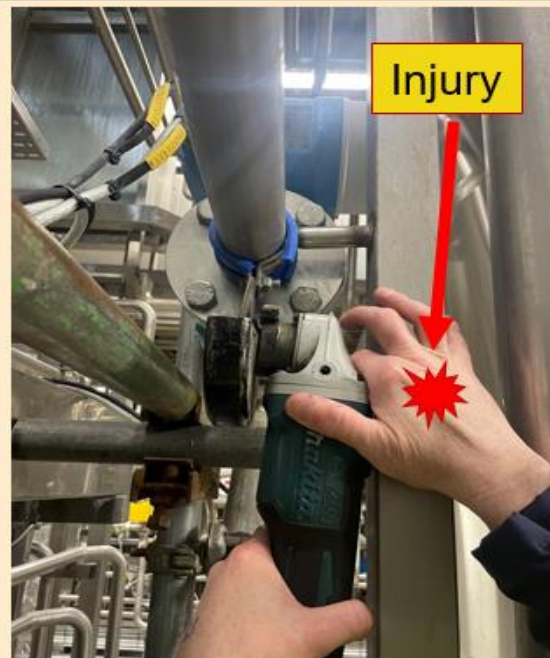
Installing side grip (handle)

CAUTION: Always be sure that the side grip is installed securely before operation.

Screw the side grip securely on the position of the tool as shown in the figure.

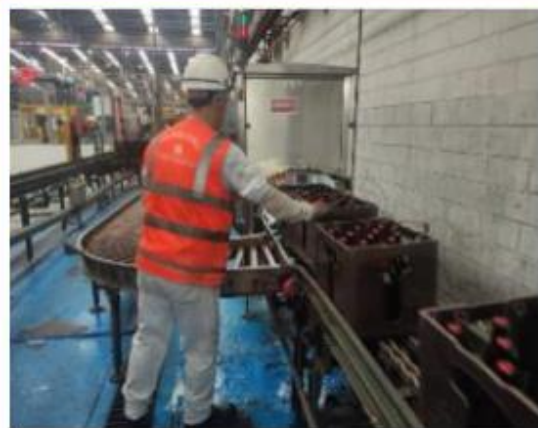
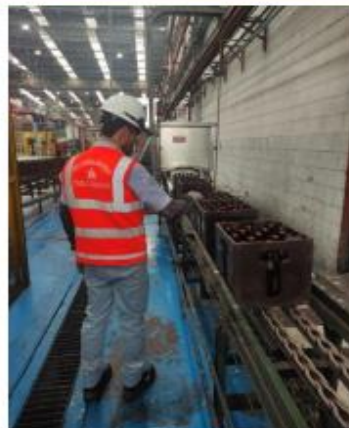
Cervecería de Barranquilla reporta incidente tipo CMDI ocurrido en transportador ubicado después (3mt) de equipo de inspección de faltantes de la línea 6 formato 1000ml del área de embotellado, Siendo aproximadamente las 02:09 am el auxiliar de líneas (OPL) se encontraba verificando la confiabilidad de rechazo del inspector de faltantes de botella producto Poker 1000ml y completando faltantes de producto que identifica en cada caja, mientras se encontraba en esta actividad el colaborador no contaba con su guante derecho y observa una botella con aparente fuga de producto a través de su tapa, rápidamente trata de alcanzarla con el transportador en movimiento y la botella explota al tenerla en la mano, ocasionando corte irregular de 10cm en la palma de su mano derecha.

La tarea ejecutada por el aliado en un territorio del envasado tiene deficiencias en la identificación de los pasos correctos para mantener una actividad segura y al ser poco controlada permite desviación de actividades con respecto al objetivo inicial de la posición. El colaborador tiene 40 días de haber sido contratado.

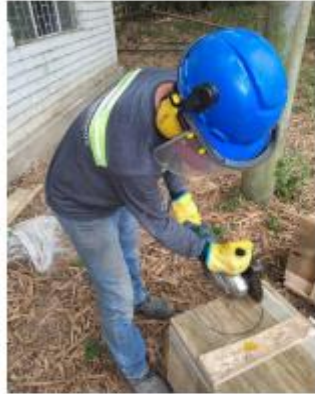
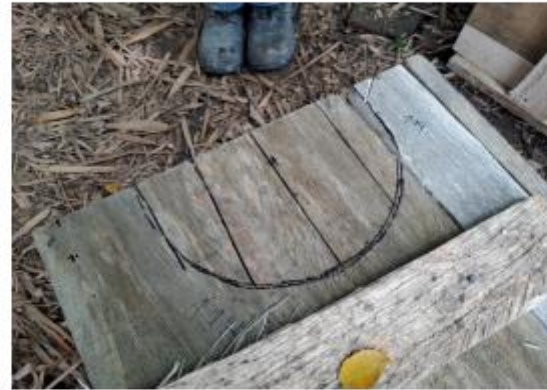
En la Cervecería de Bucaramanga ocurrió un Accidente Laboral con Lesiones (cLTI) con un trabajador del contratista CICOM. A las 11:40 a.m. del 24 de mayo de este año, el trabajador de CICOM, con el cargo de oficial, estaba cortando madera con una amoladora de 7 pulgadas para ensamblar un encofrado que serviría como soporte para las columnas de una tubería de recolección de agua del río en un área fuera de las instalaciones de la cervecería. Durante este trabajo, la amoladora se ralentiza al rebotar y atrapar los guantes de cuero y nitrilo que llevaba puestos en el momento del corte, el disco de la amoladora alcanza el guante de cuero de su mano izquierda, generando una herida cortante en su dedo anular. Se informa a salud y seguridad, cumpliendo con el flujo de reporte, el trabajador es atendido inmediatamente por el médico de la cervecería quien lo remite al centro de atención médica para evaluación y tratamiento por un especialista.

Comportamiento	Organización/Método	Equipo
Contexto		<ul style="list-style-type: none"> El trabajador que ejecutó la tarea está ignorando las especificaciones técnicas para el uso de la amoladora. Ingreso a la Cervecería de una Amoladora No Conforme, autorizada por el líder de mantenimiento 	<ul style="list-style-type: none"> El ciclo de verificación de permisos frente al análisis de riesgos aprobado y los equipos y herramientas a ser utilizados no se está siguiendo, y hay una declaración de método deficiente (no incluyó la tarea de construir las estructuras de madera). Hay una falla en el control de la entrada y aprobación de herramientas en la Cervecería. También se observa una aplicación deficiente de los aprendizajes de la zona (reciente alerta de seguridad sobre un accidente anterior con la amoladora) 	<ul style="list-style-type: none"> El equipo no cumple con el estándar y no es el equipo adecuado para realizar la tarea de manera segura.

CAUSAS		<ul style="list-style-type: none"> El trabajador que realiza la tarea está descuidando las especificaciones de seguridad para el uso de la amoladora y carece de la competencia definida por el estándar para trabajos en caliente. Hay negligencia por parte del líder de mantenimiento al autorizar la entrada de una herramienta sin estar designado para esa tarea. 	<ul style="list-style-type: none"> Porque falta competencia técnica mínima del liberador de permisos para verificación de estado correcto de equipos y herramientas. Porque no se aplica correctamente el chequeo de estándares y no es el interventor autorizado para esta labor. 	<ol style="list-style-type: none"> Porque se usa una pulidora modificada, que no cumple estándares y adicional no es el equipo correcto para cortar madera
ACCIONES	Planta	<ol style="list-style-type: none"> Aplicar una medida disciplinaria por los comportamientos detectados al contratista de CICOM y al líder de mantenimiento que autorizó el uso del equipo. Realizar un control de auditoría para informes de actos y condiciones de tipo SIF a contratistas mediante la realización de un ciclo de gestión y consecuencias por contratista semanalmente. 	<ol style="list-style-type: none"> Crear SOP/SWI del SLA para ingreso de herramientas a Planta asegurando DTO del 100% del personal aliado y directo que interviene. Certificar a Interventores aprobadores de herramientas a Planta para actualizar SLA. Asegurar la capacitación/certificación de los liberadores de permisos en tareas de alto riesgo para todas las tareas y mantener una lista formal con las personas autorizadas para cada tipo de permiso. 	<ol style="list-style-type: none"> Diagnosticar y retirar 100% de las herramientas y equipos de planta que no cumplan con el estándar de zona. Actualizar inventario de equipos aprobados para uso en la cervecería .
